# Hulterstad kyrkogård

Hulterstad församling, Växjö stift, Kalmar län

Kulturhistorisk inventering av kyrkogårdar/  
begravningsplatser i Växjö stift 2006

Magdalena Jonsson  
Kyrkoantikvariska rapporter 2006, Kalmar läns museum

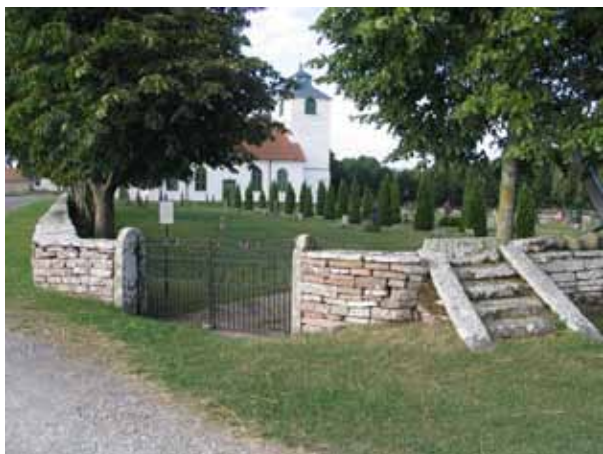
Kyrkogårdens ingång i nordost med dubbla smidesgrindar och klivstätta.  
(KI Hulterstad kyrkog 005)

I nordost: Ingång lik den i söder. Väster om ingången finns en klivstätta lik den i söder.

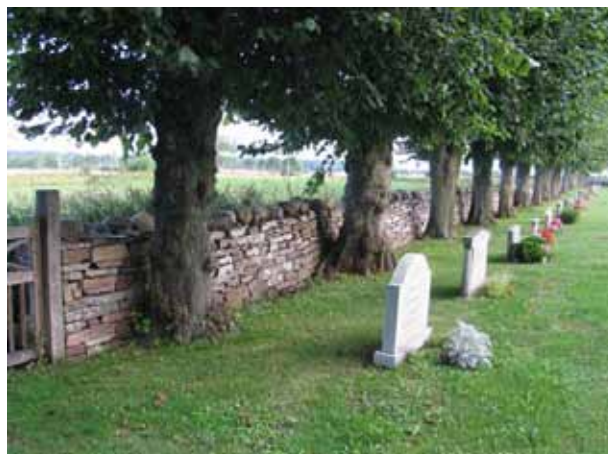
Kyrkogårdens mur och raden av hamlade lindar i väster.  
(KI Hulterstad kyrkog 009)

Hela kyrkogården omgärdas av en kallmurad mur av kalksten. På muren i norr, väster och delvis i söder har en rad med fältsten lagts på toppen.

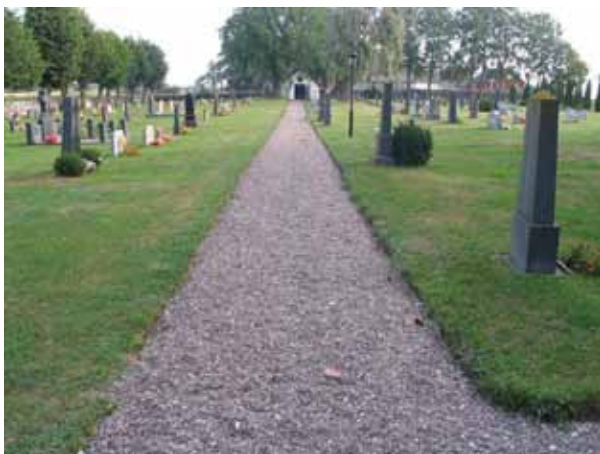
Grusgången från kyrkan mot bårhuset i norr. Till vänster kvarter C och till höger kvarter H och F. (KI Hulterstad kyrkog 011)

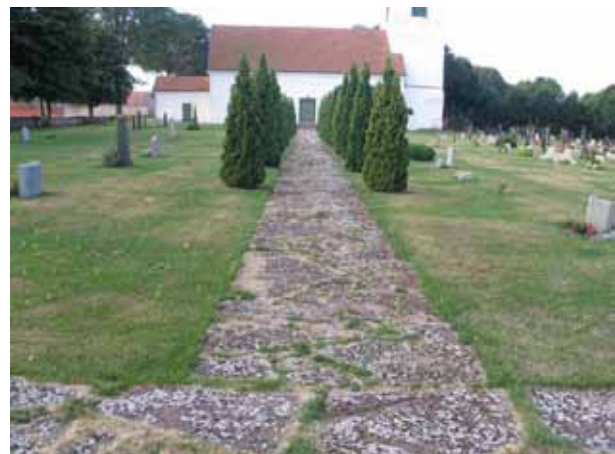
Gång belagd med kalkstensflis fram till kyrkans norra ingång. Till vänster kvarter G och till höger kvarter F. (KI Hulterstad kyrkog 012)

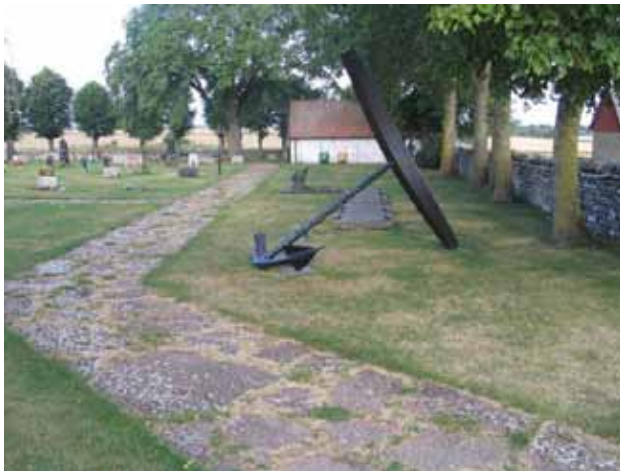
I kvarter E finns ett monument över de omkomna ombord på regalskeppet Kronan som sprängdes i luften under skånska kriget 1676. Monumentet består av ett stort svartmålat

ankare, fyra kvadratiska stenblock med järnringar i varje hörn samt en liten minnesplatta i sten med texten ”Tappra svenska män ombord Stora Kronan i slaget vid Öland 1676”.

Monumentet över de omkomna ombord på Kronan 1676. (KI Hulterstad kyrkog 013)

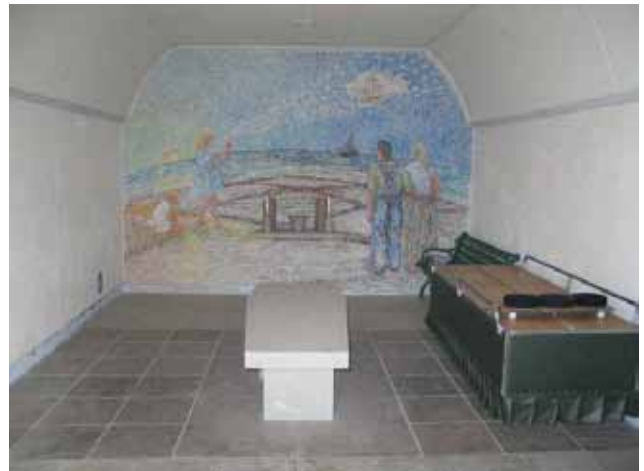
Bårhusets norra vägg har en altarmålning av konstnären Rune Söderberg. (KI Hulterstad kyrkog 014)

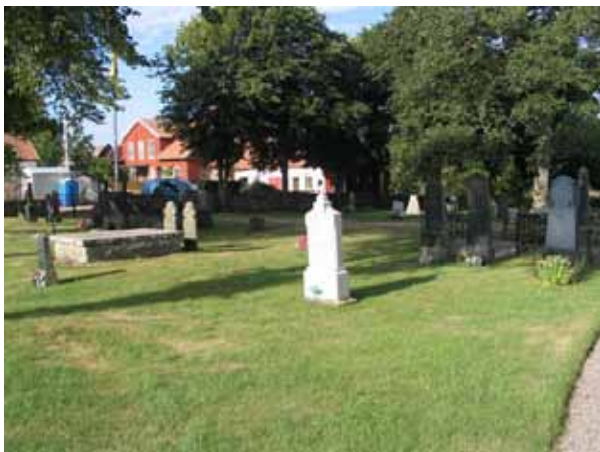
Kvarter A från nordost. (KI Hulterstad kyrkog 018)

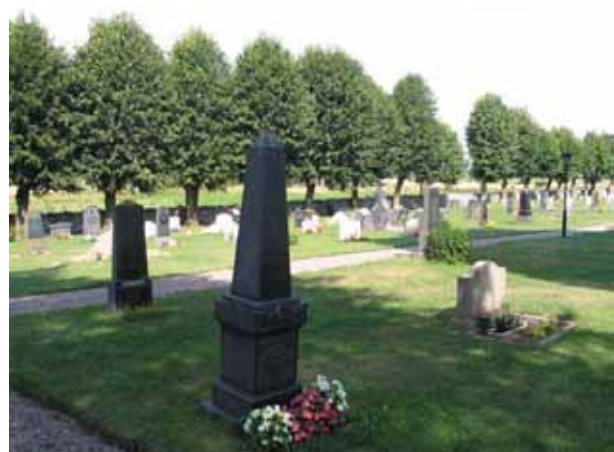
Fyra av de fem gravvårdarna i kvarter H.

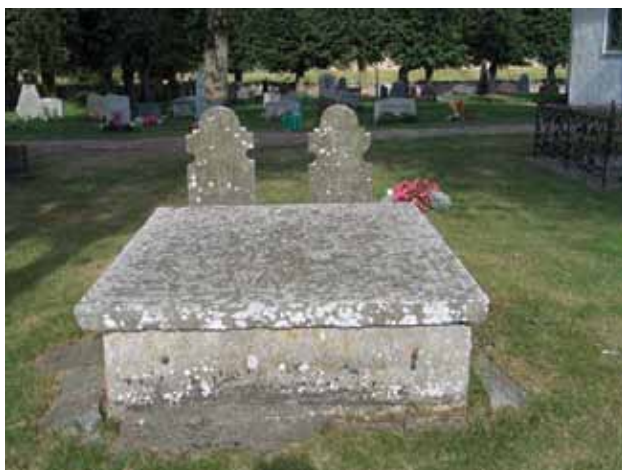
Prästerne Fornander och Dahlerus gravtumba och stående kalkstensvårdar från 1790-talet. Kombinationen av tumba och stående vårdar är idag ovanlig. (KI Hulterstad kyrkog 020)

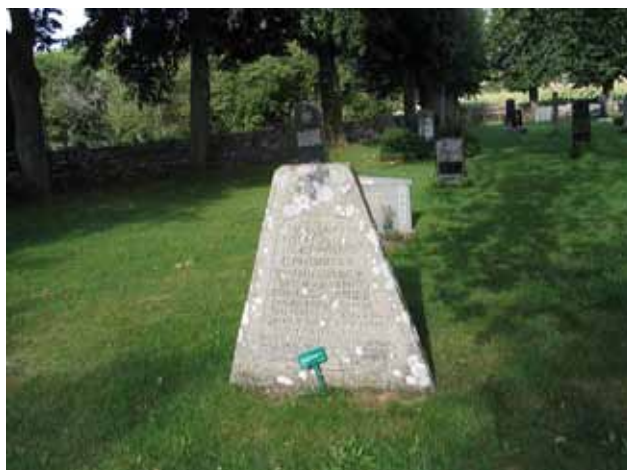
Gravvård av kalksten i kvarter A. Inskriptionen börjar: Ibland jordens tysta gäster vilar före detta åldermannen Jonas Olsson Ohlby född den 15 augusti 1793 död den 22 januari 1876. Han är begravd här tillsammans med två fruar döda 1834 respektive 1891. (KI Hulterstad kyrkog 025)

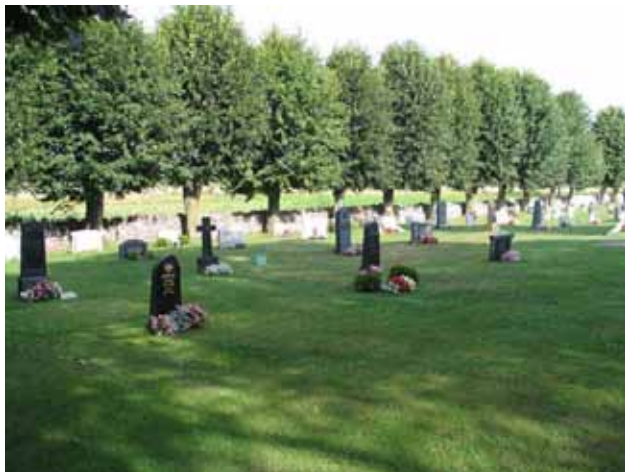
Kvarter B från sydväst. (KI Hulterstad kyrkog 027)

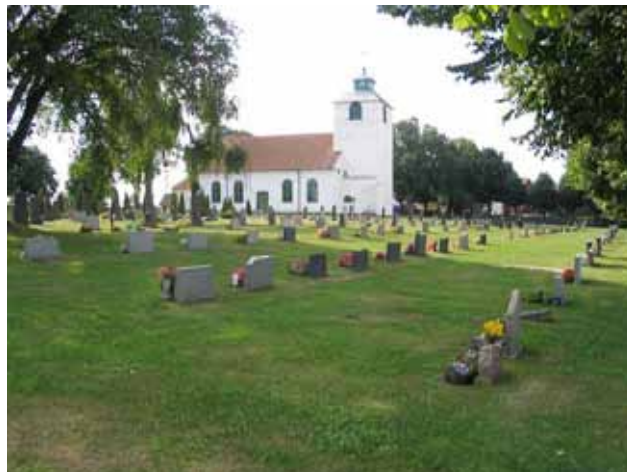
Kvarter D från nordsväst. (KI Hulterstad kyrkog 038)

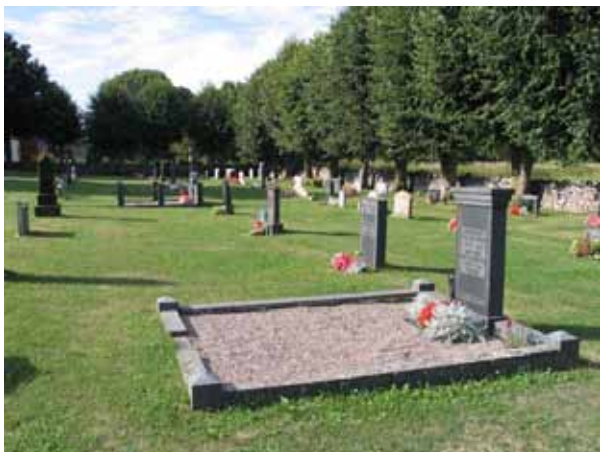
I mitten av kvarter C finns ett litet antal gravvårdar som utgör ett mellanled i utvecklingen från de riktigt höga gravvårdarna av svart granit till 1930-talets låga gravvårdar med tydliga klassicistiska influenser. Dessa vårdar är från 1920-talet. Två av dem är omgärdade och belagda med grus. (KI Hulterstad kyrkog 035)

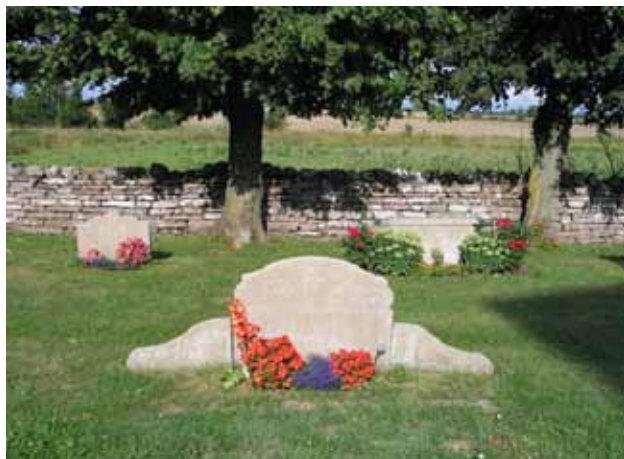
Gravvård typisk för 1930- och 40 talet. Gravplatsen har sannolikt tidigare omgärdats av en stenram och varit belagda med grus. På Hulterstads kyrkogård är flera av den här typen av vårdar av kalksten. Denna vård finns i kvarter B. (KI Hulterstad kyrkog 029)

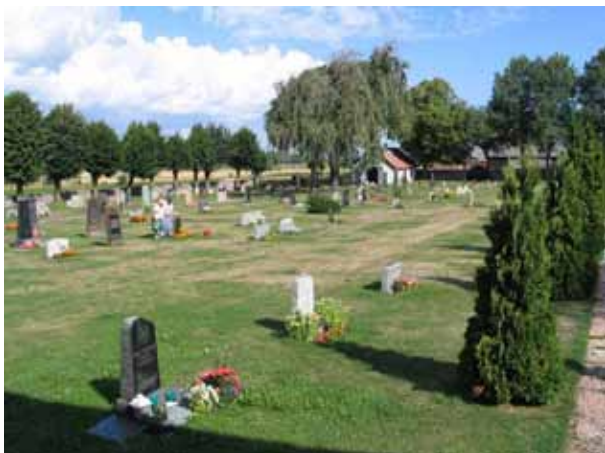
Kvarter F från sydost. (KI Hulterstad kyrkog 050)

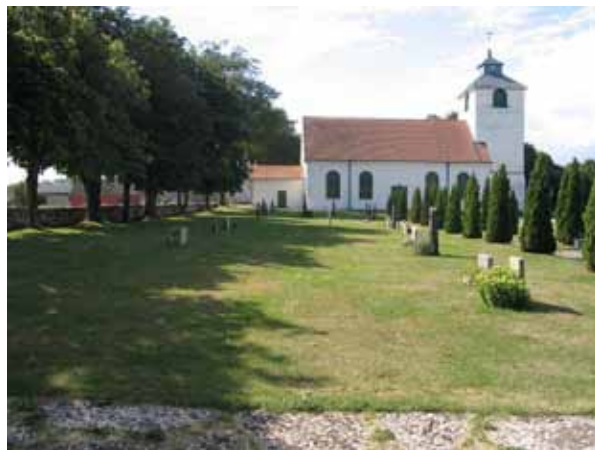
Kvarter G från norr. (KI Hulterstad kyrkog 051)

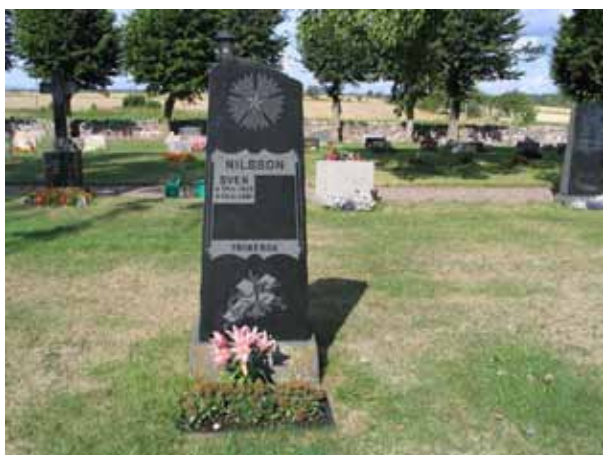
En hög svart gravvård som ursprungligen måste ha tillverkats omkring sekelskiftet har här återanvänts genom att vården fått en ny inskription. Kvarter F. (KI Hulterstad kyrkog 045)

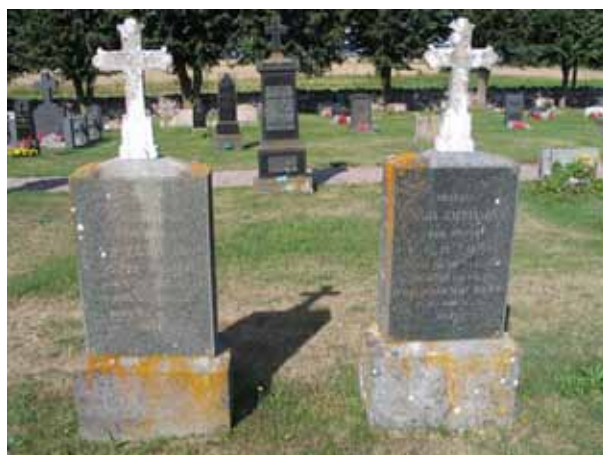
Åldermannen och lantbrukare Sven Peter Zakrisson och hans hustru Saras gravvårdar av svart granit kröns av marmorkors. De dog 1899 respektive 1895. Gravvårdarna står i kvarter F. (KI Hulterstad kyrkog 049)

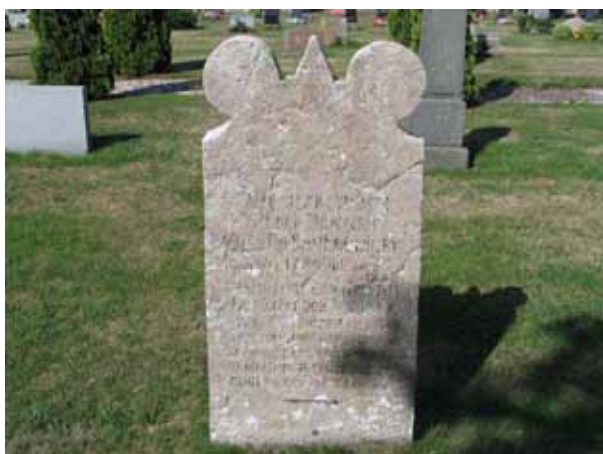
Kalkstensvård från 1848 i kvarter G. Här ligger åldermannen Olof Pärson och hans hustru Kajsa Nilsson från Alby begravda. (KI Hulterstad kyrkog 054)

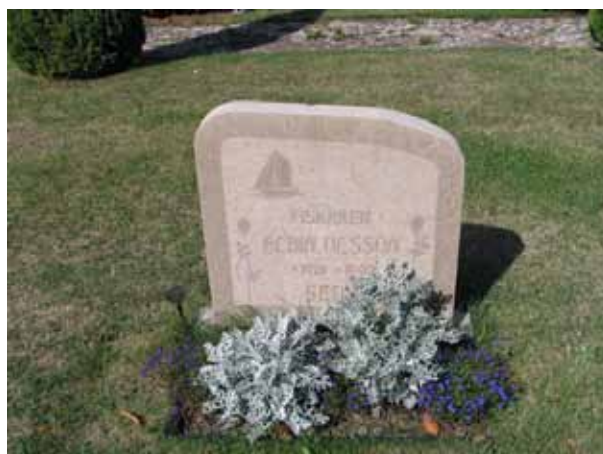
Modern kalkstensvård i kvarter G. Fiskaren Albin Olsson från Seby dog 1992. (KI Hulterstad kyrkog 053)
