Mörlunda kyrkogård –
Kulturhistorisk inventering av kyrkogårdar/
begravningsplatser i Linköpings stift 2004

Mörlunda – Tveta församling
Linköpings stift
Kalmar län

MÖRLUNDA KYRKOÅRD

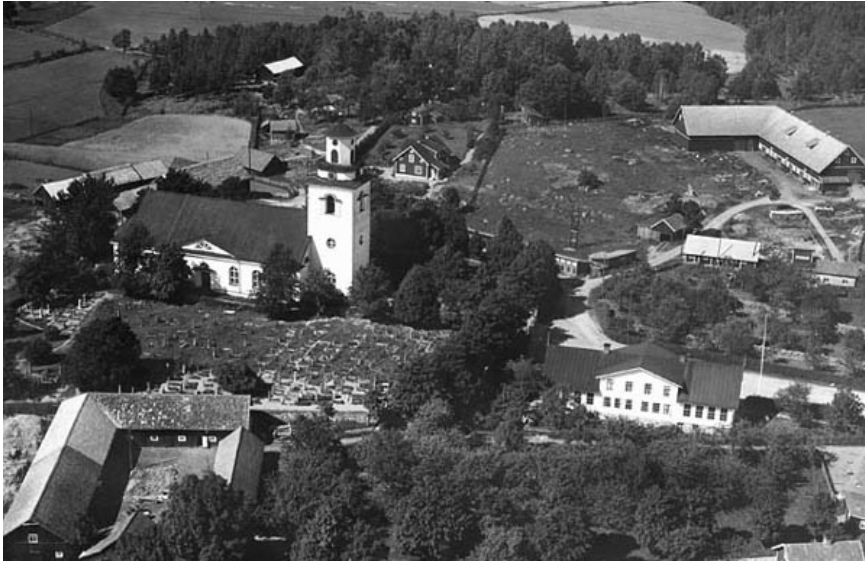
Mörlunda kyrkogård med omnejd 1933. Foto: Kalmar läns museum

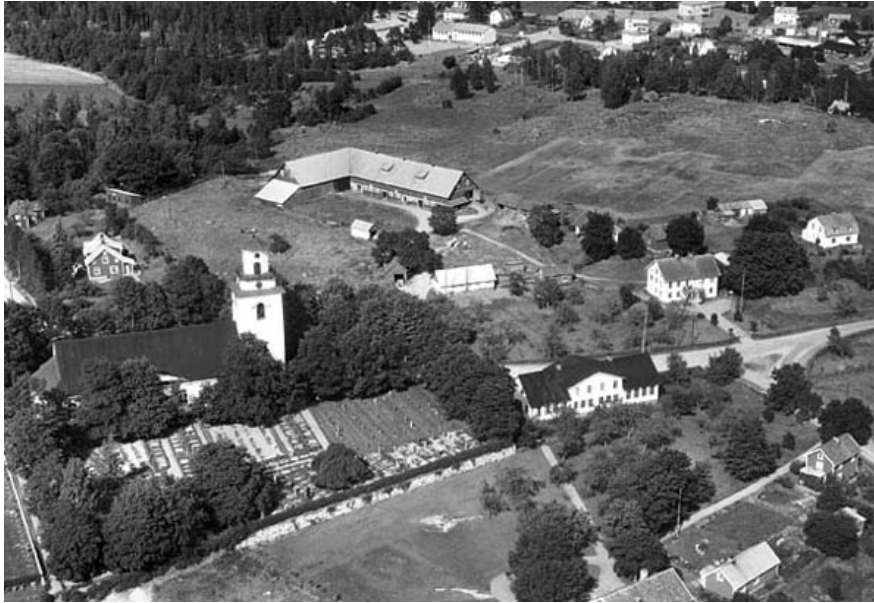
Mörlunda kyrkogård 1957. Skolhuset på planen framför kyrkan är numera rivet.
Foto: Kalmar läns museum

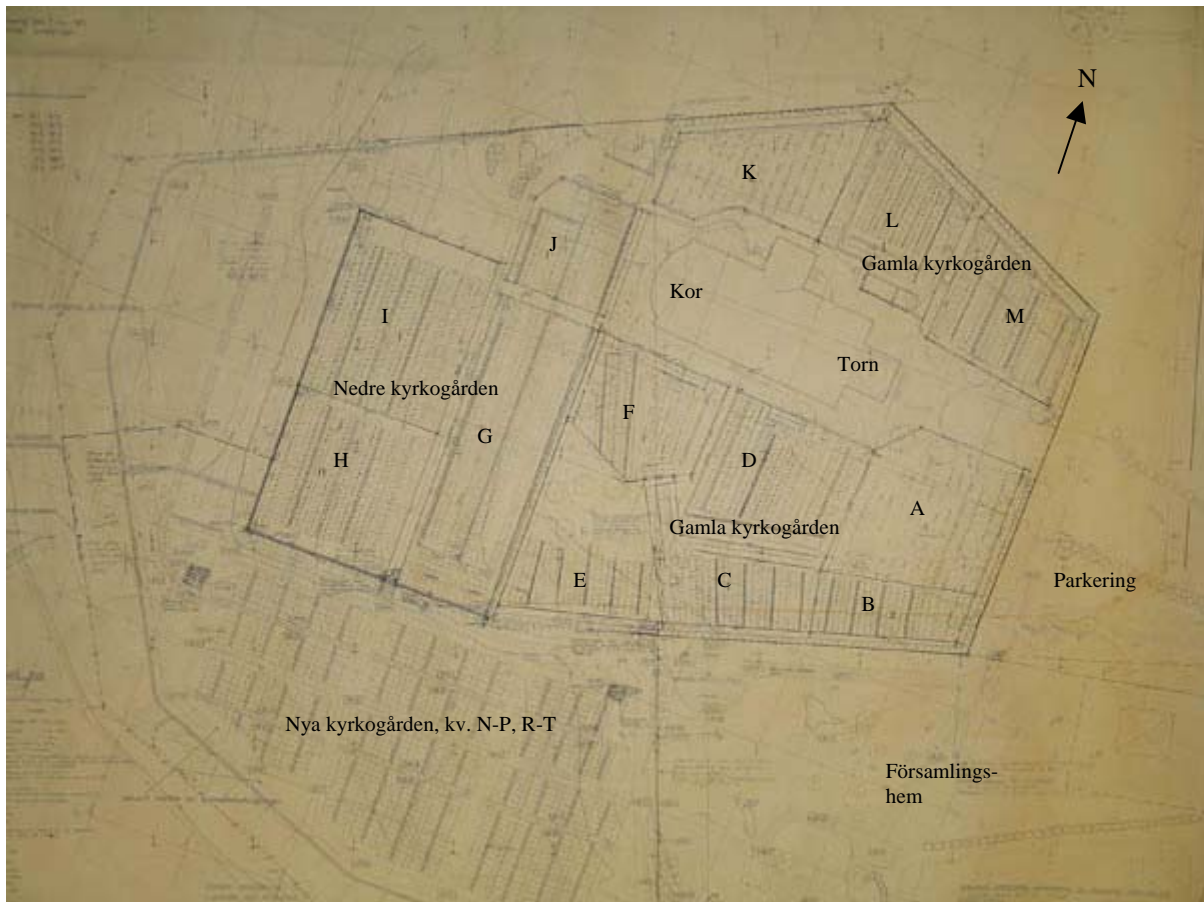
Gravkarta för Mörlunda kyrkogård, upprättad 1971.

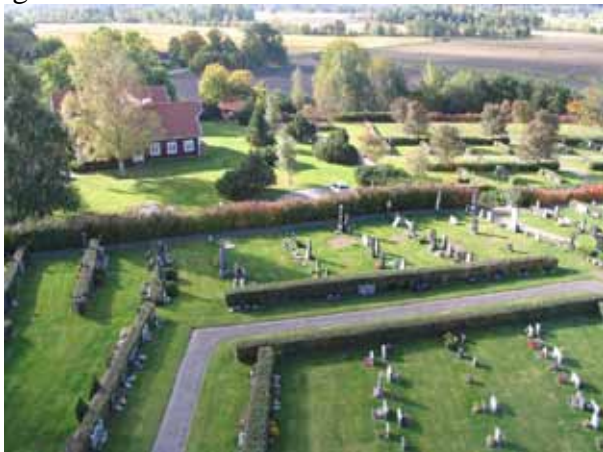
Kvarter B och C samt D i förgrunden. Bild mot söder. (KI Mörlunda 038)

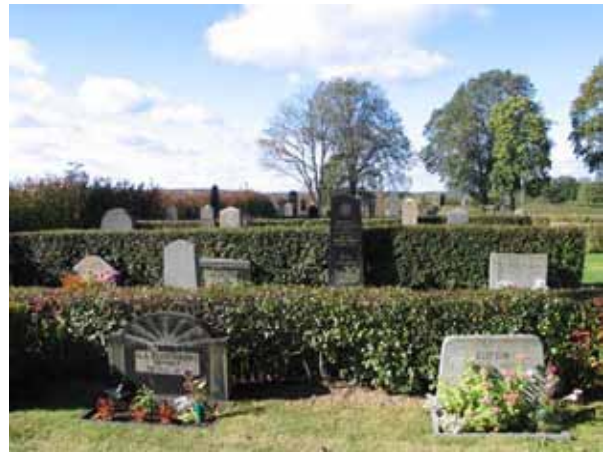
Kvarter B består av fem dubbla rader med växelvis ställda vårdar med framsidan vänd mot öster respektive väster. Rygghäckar mellan vårdarna av häckoxbär i fyra rader och måbär i den femte. Dessutom finns en rad längst i öster bestående av fyra vårdar, varav två liggande, utan rygghäck.

Kvarter B mot väster. (KI Mörlunda 055)

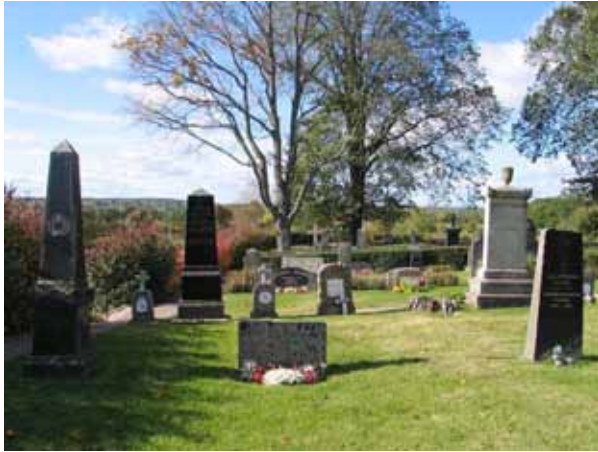
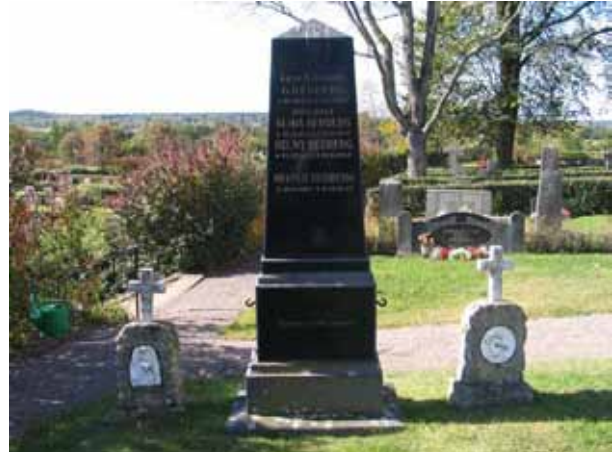
Kvarter C består av sex dubbla rader av vårdar som växelvis har framsidan vänd mot väster och öster. Rygghäck saknas idag men bestod tidigare av måbär. Längs gången i norr finns en häck av häckoxbär på vars norra sida vårdar är placerade längs gången. Den västligaste raden är längre än de övriga vilket ger kvarteret en oregelbunden form som också påverkar gångsystemet.

Kvarter C mot väster.
(KI Mörlunda 067)

Kvarter C mot väster. Kronolänsman Hedbergs familjegrav med flankerande vårdar av sandsten och marmor över två barn med samma namn, Thure Hedberg, döda 1880 resp 1886.
(KI Mörlunda 071)

Flera av vårdarna är i behov av översyn. Framförallt gäller det vårdarna av sandsten och marmor i den västra delen av kvarter C. Här bör församlingen ta kontakt med en stenkonservator. I området finns även en gjutjärnsurna som är i behov av översyn.

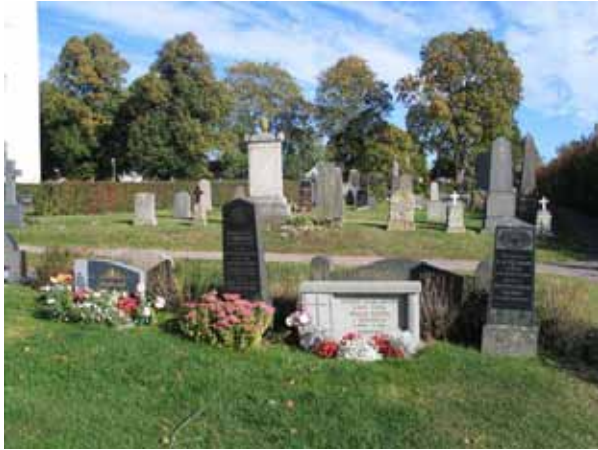
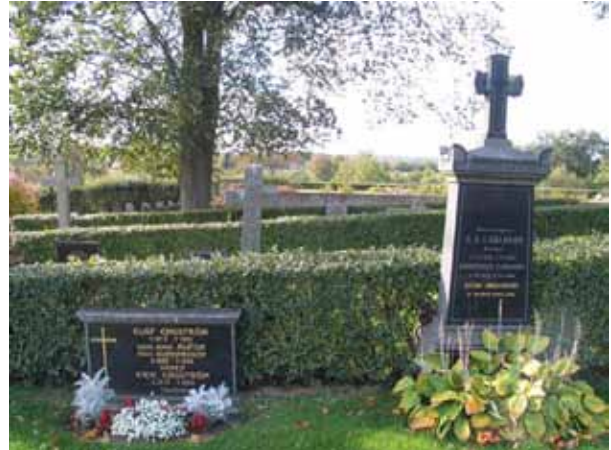
Kvarter E består av fem dubbla rader med växelvis ställda vårdar med framsidan mot öster respektive väster. Rygghäckar av måbär i en rad och häckoxbär i resterande rader. Gräsyta med stora träd, bl a kastanj, i norr genom vilket tidigare gick en slingrande gång som nu är igensådd.

Kvarter E mot öster, med kvarter C i bakgrunden.
(KI Mörlunda 094)

Kvarter E mot väster.
(KI Mörlunda 095)

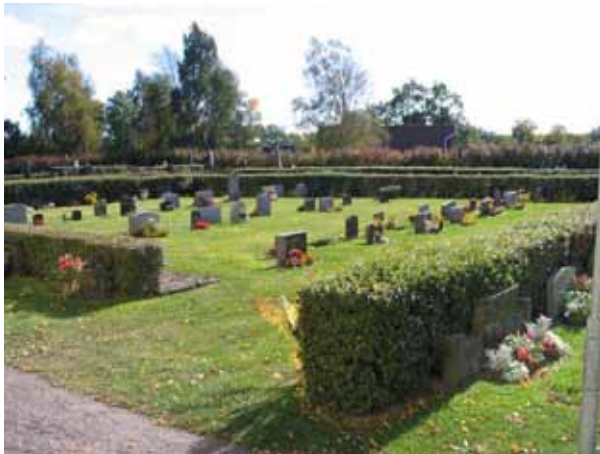
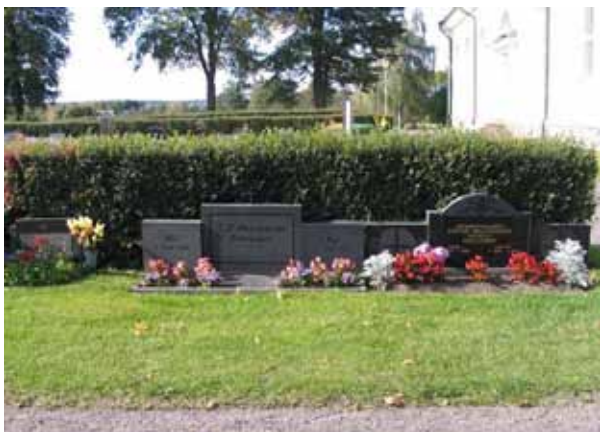
Kvarter D mot sydost. Familjegravar längs häckar samt linjegravar och nyare vårdar i mitten. (KI Mörlunda 076)

Kvarter D mot väster. Notera typen av breda låga vårdar som var vanliga under 1930- 50-talet. (KI Mörlunda 077)

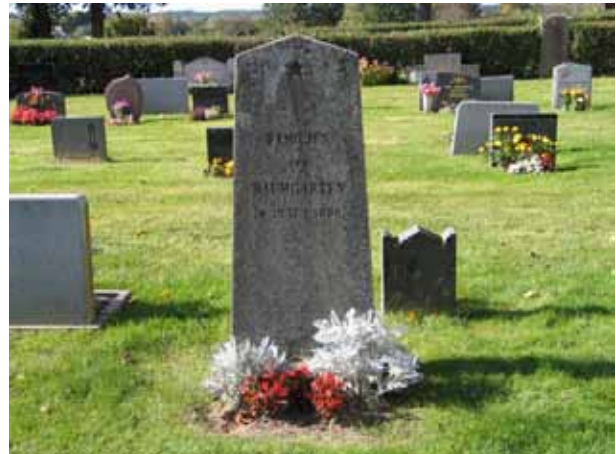
Kvarter D med familjen Baumgartens minnessten och bakomliggande exempel på linjegravvård bl a. (KI Mörlunda 079)

Längs ytterkanten av kvarter D finns medelstora gravvårdar samt några riktigt breda daterade främst till 1940-tal, samt enstaka vårdar från senare decennier. Mestadels är vårdarna av grå och svart granit. I kvarterets inre finns många familjegravar med vårdar daterade främst till 1940-tal. En av vårdarna är dock av kalksten och daterad 1864, rest över säteriägaren Svensson från Åskiögle. En kalkstenschäll ligger i kvarterets norra del och ska enligt uppgift ha funnits i familjen von Baumgartens gravkapell, som tidigare fanns på kyrkogården. Hällen

är av 1600-talskaraktär och i relativt dåligt skick. I områdets mitt finns ett linjegravsområde med rester från 1940-talets mitt och slut med karaktäristiska små vårdar av svart granit. Här finns dock även ett större antal vårdar av ljus granit från 1990-tal och 2000-tal. Dessutom finns en äldre minnesvård över familjen von Baumgarten. Titlar förekommer på ett mindre antal vårdar, bl a fabrikören, hemmansägaren och lantbrukaren. Ortnamn anges på ett större antal vårdar.

Familjen von Baumgarten var ägare till Ryningsnäs säteri. På kyrkogården fanns under lång tid ett sk. gravhus som tillhörde familjen. Detta revs 1891. De 16 kistorna återbegravdes på den plats där minnesstenen nu står. Den kalkstenshäll av 1600-talskaraktär som ligger i kvarter D ska också vara en rest från detta gravhus.

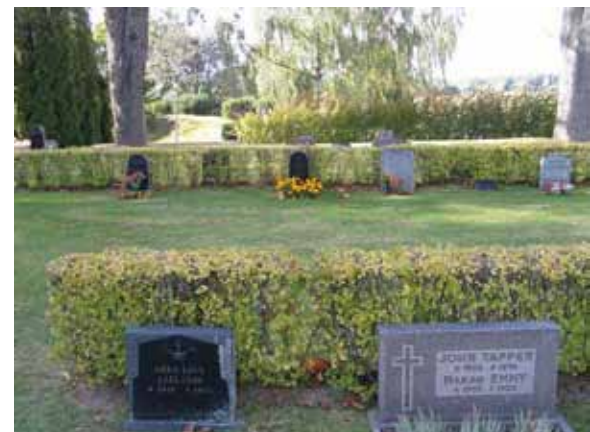
Kvarter F mot väster. (KI Mörlunda 099)

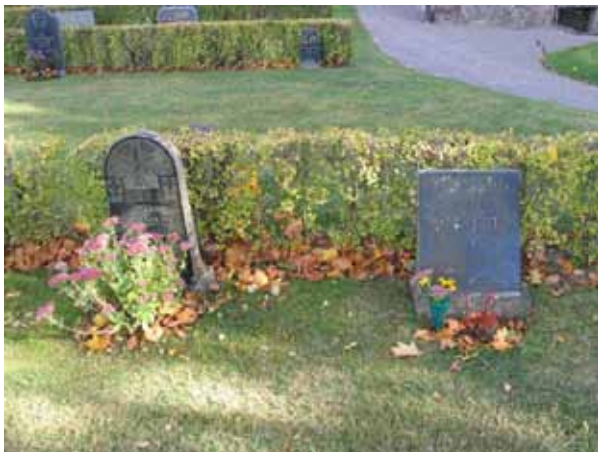
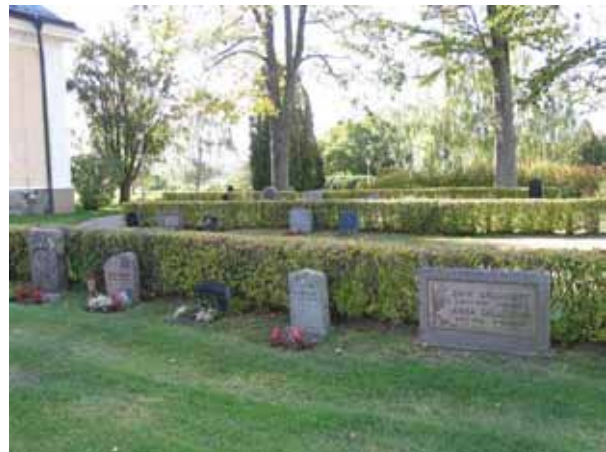
Kvarter K. Exempel på linjegravvårdar. Till höger vårdan över Oskar Blomqvist d. 1927. (KI Mörlunda 102)

Kvarter K mot väster. (KI Mörlunda 104)

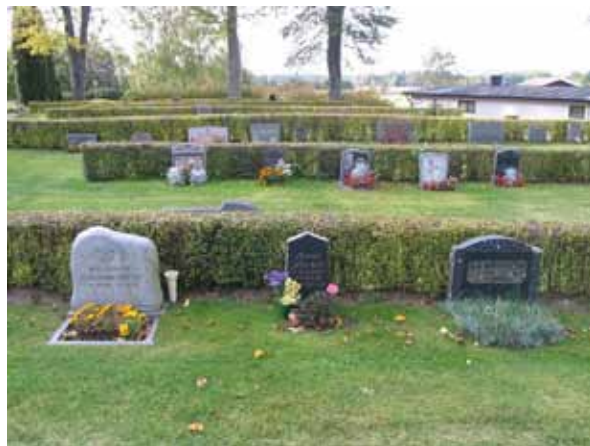
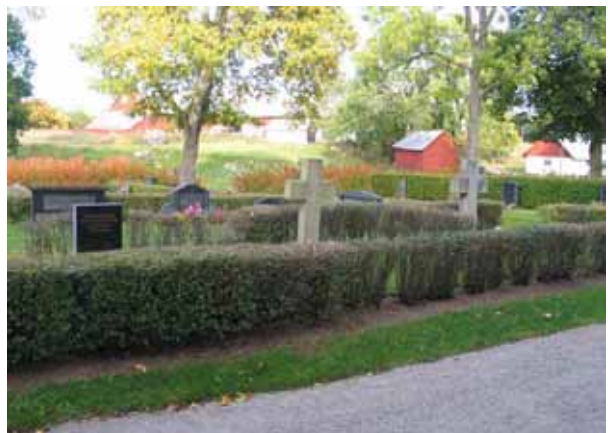
Kvarter L mot väster. (KI Mörlunda 113)

Kvarter L mot norr med partiet för socknens kyrkoherdar. (KI Mörlunda 110)

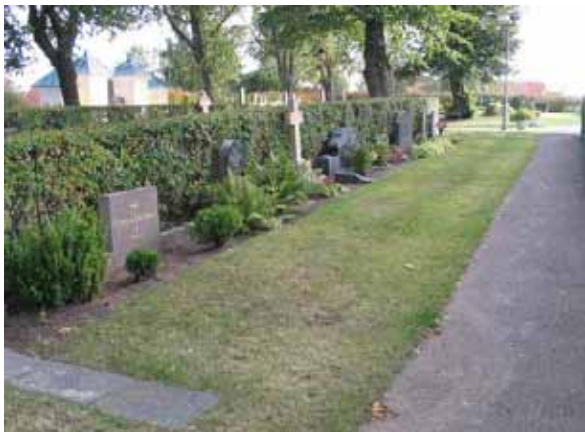
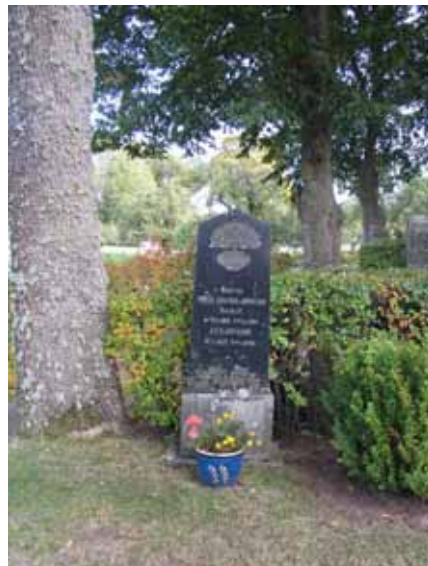
Kvarter M mot söder. Notera breda vårdar och spår efter stenramar. (KI Mörlunda 118)

Kvarter M. Vården över hustrun Thilia Amanda Jonsson från Näshult, d. 1901, och maken d. 1942 (KI Mörlunda 119)

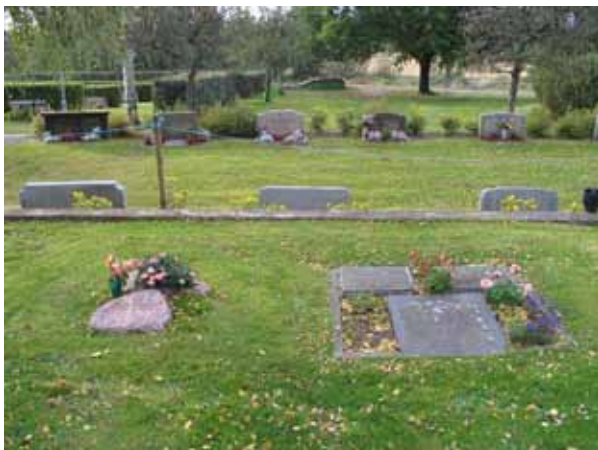
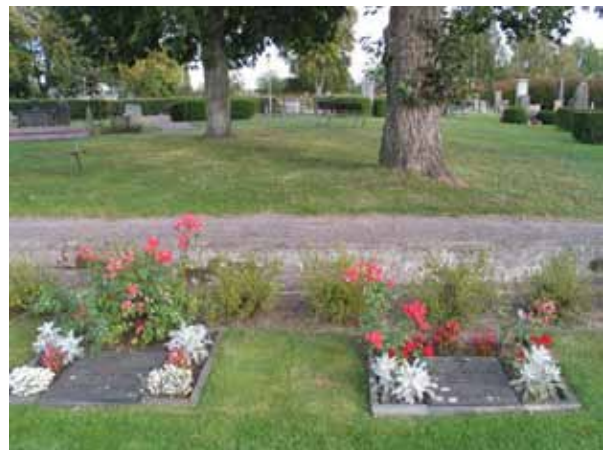
Kvarter J med liggande vårdar på en terrass och stående på nästa. (KI Mörlunda 127)

Kvarter G mot öster med parkområdet tillhörande kvarter E i bakgrunden. (KI Mörlunda 128)

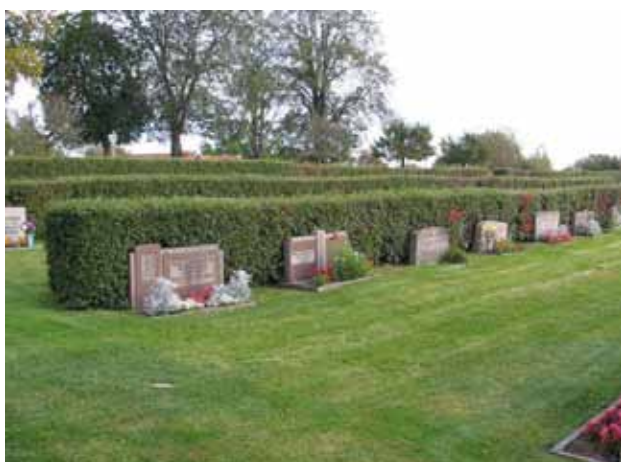
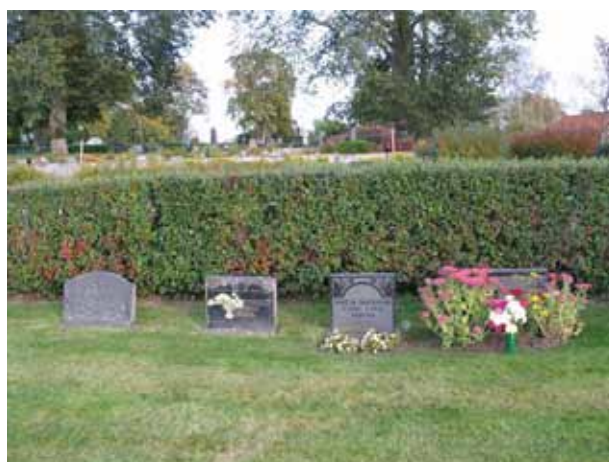
Kvarter I mot sydost.
(KI Mörlunda 137)

Kvarter H med en rad linjegravar på ursprunglig plats.
(KI Mörlunda 147)

Nedre kyrkogården anlades 1950 och kvarteren togs i bruk successivt. Kyrkogården anlades enligt klassicistiska principer med regelbundna rektangulära kvarter, raka rader och rygghäckar, men utan de traditionella grusade ytorna och alléerna. Mitten av 1900-talet utgjorde en brytningstid mellan klassicistisk anläggningssstil och inriktningen mot mer av nordisk äng och naturinspiration. Det senare märker man här i valet paradisäpple längs mittgången och rönn och oxel som omgärdning. Tidsenligt har betong i stället för sten brukats i murar och trappor. Kyrkogårdens ursprungliga struktur är i stort bevarad. Även fortsättningsvis bör det avsedda anläggningssättet följas med exempelvis uppdelningen mellan stående och liggande vårdar i kvarter G och J. I kvarter H har rygghäckar tagits bort och gravvårdarna i linjegravsområdet flyttats. Uppdelningen mellan köpta och allmänna gravar har ett socialhistoriskt värde då det visar på sociala skillnader i samhället. Ett urval av linjegravarna bör långsiktigt bevaras på plats. Raden med vårdar i ursprunglig placering bör tillhöra dessa.

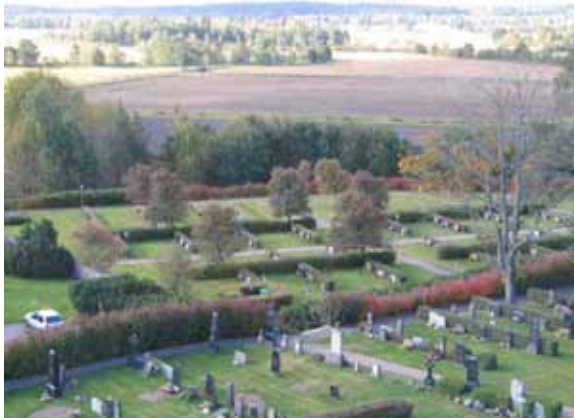
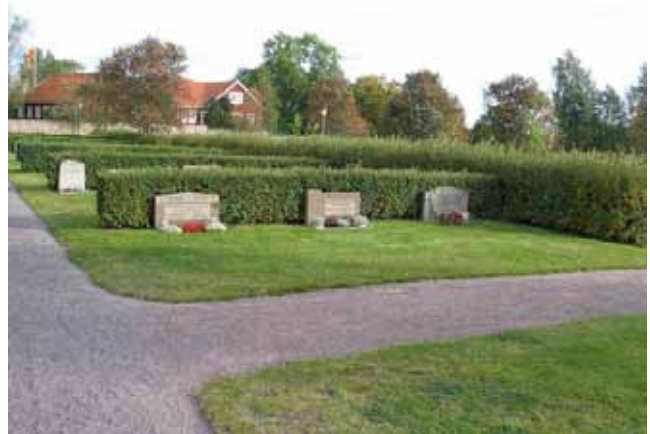
Nya kyrkogården mot söder, med Gamla kyrkogårdens kvarter C och E i förgrunden. (KI Mörlunda 041)

Del av Nya kyrkogården mot öster, med församlingshemmet i fonden. (KI Mörlunda 290)
